Ruhrgutachten – Robertstraße 88 – 44809 Bochum

## Haftpflichtschaden - Gutachten

Mercedes-Benz - C 220 CDI

### Totalschaden

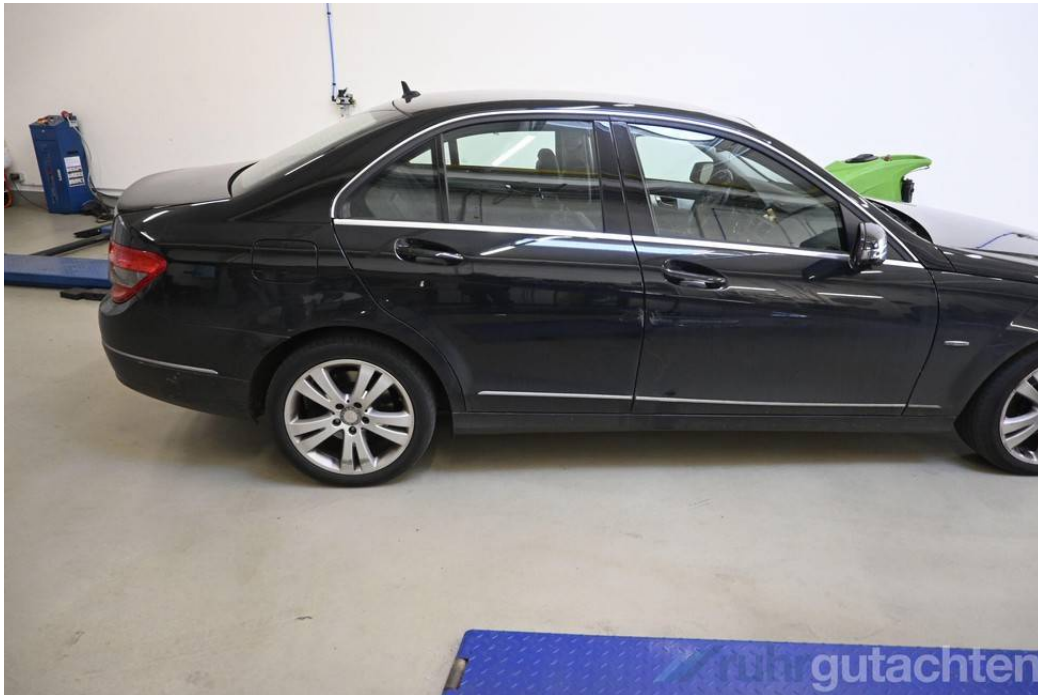
Foto 7

Übersichtsaufnahme Schadenbereich

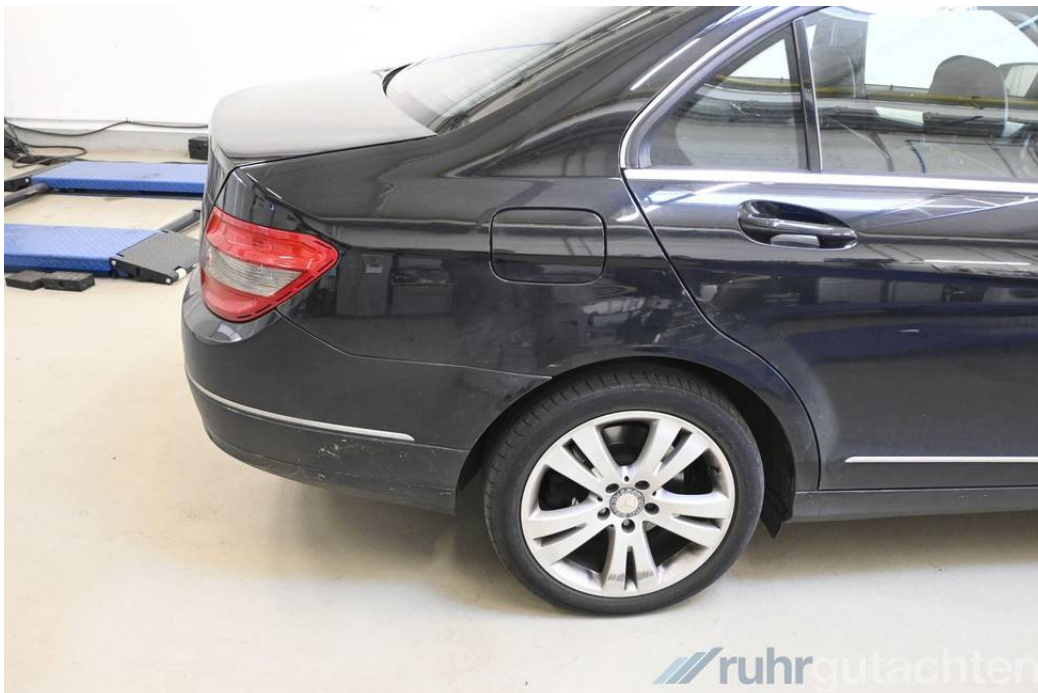
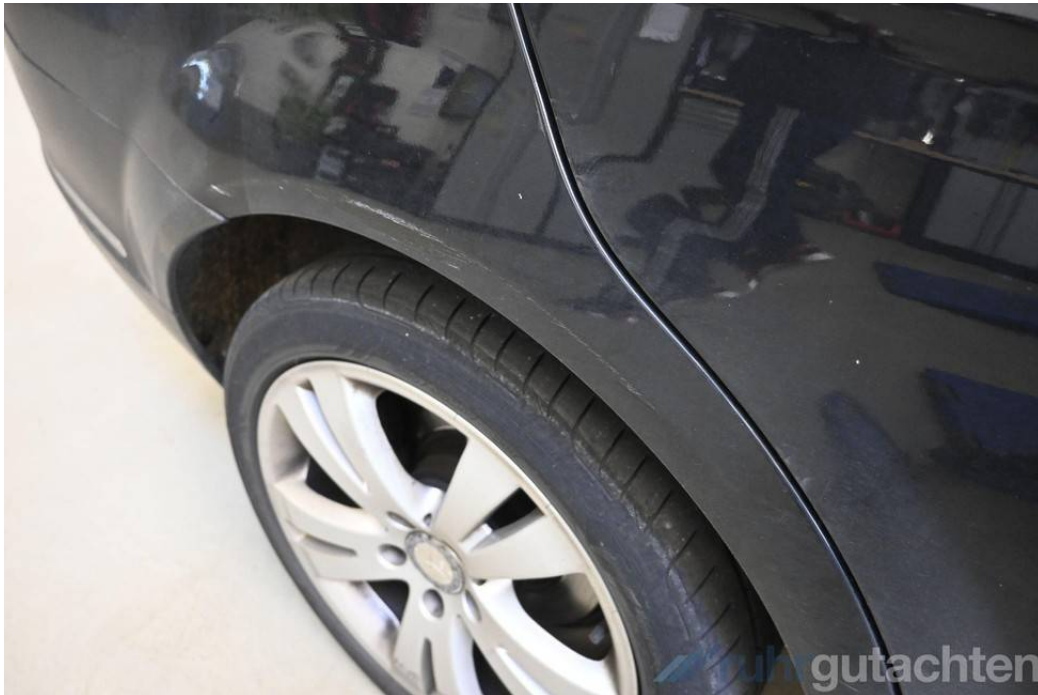
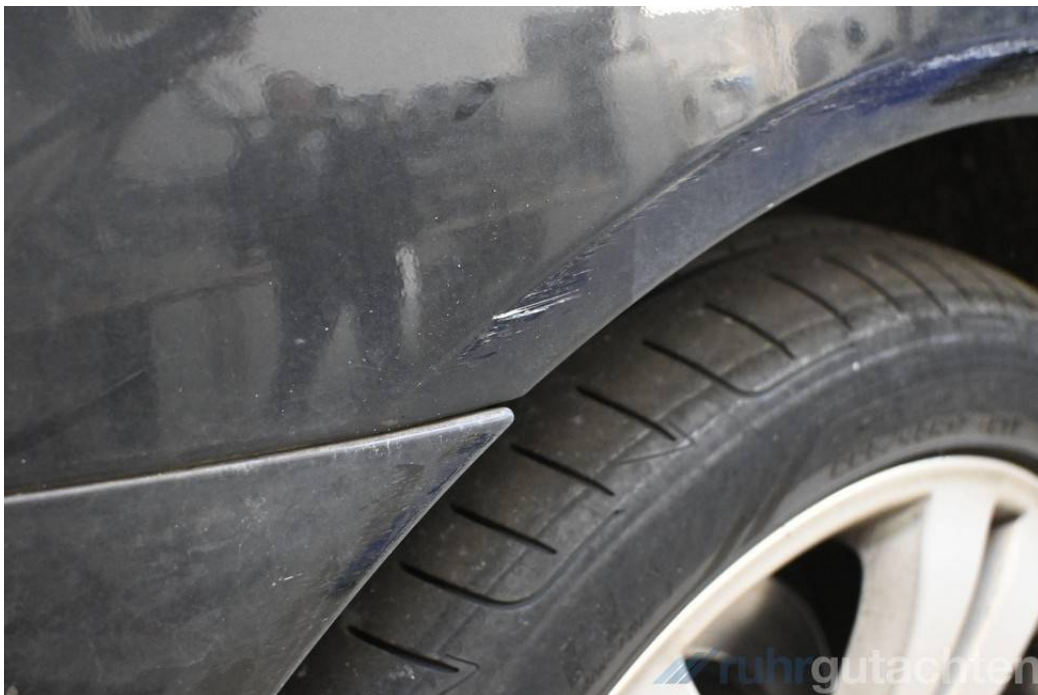
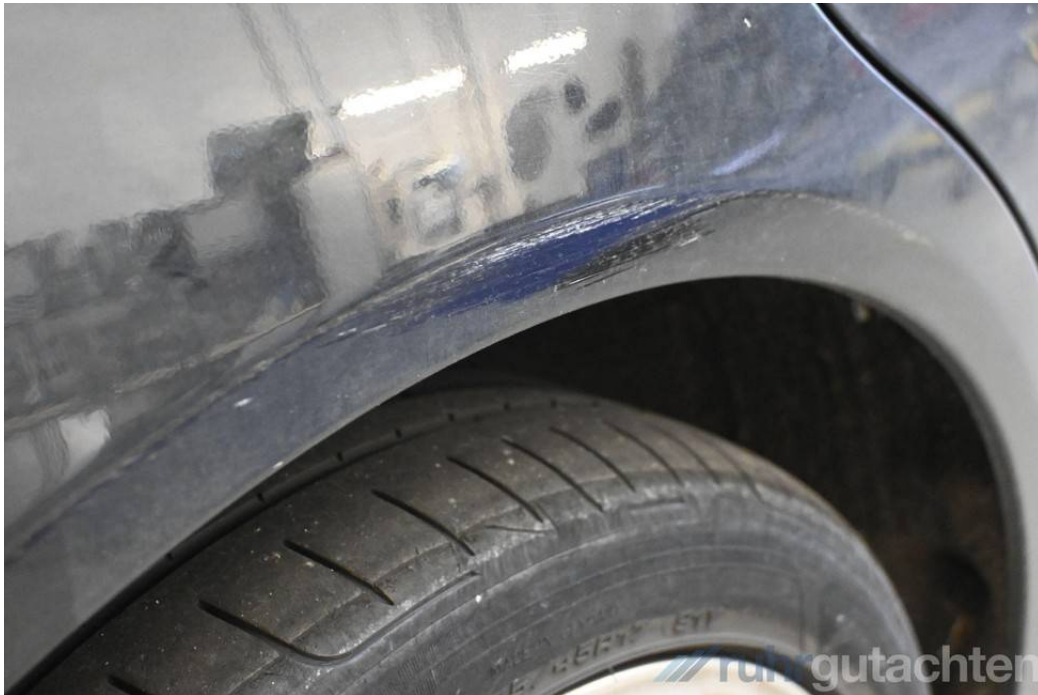
Seitenwand hinten rechts kratzbeschädigt

Seitenwand hinten rechts kratzbeschädigt - lackieren

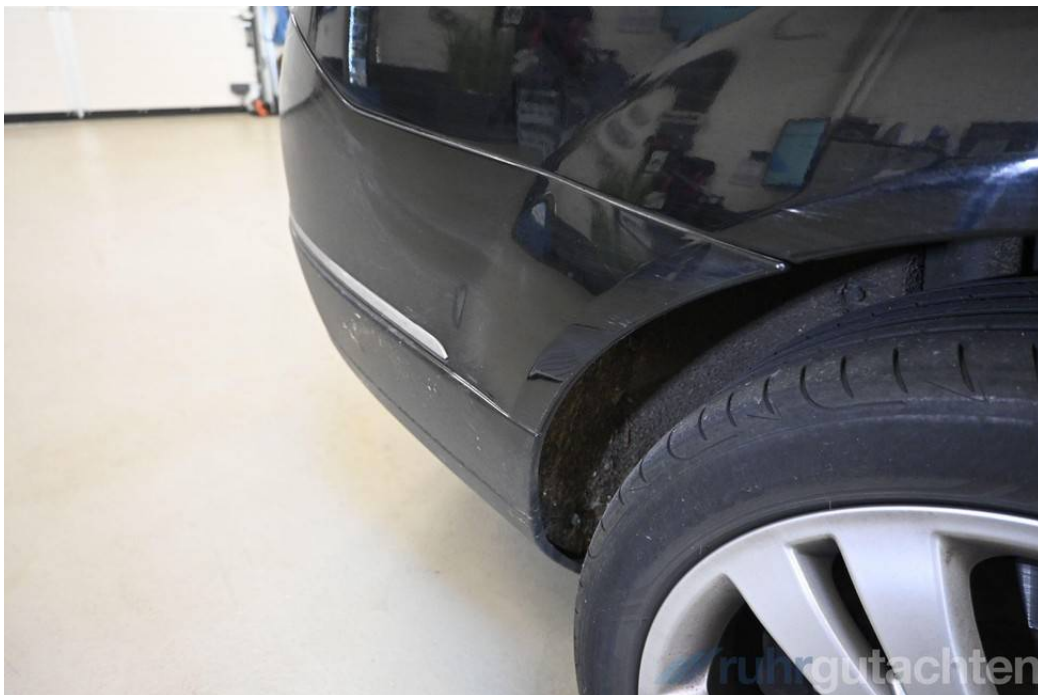
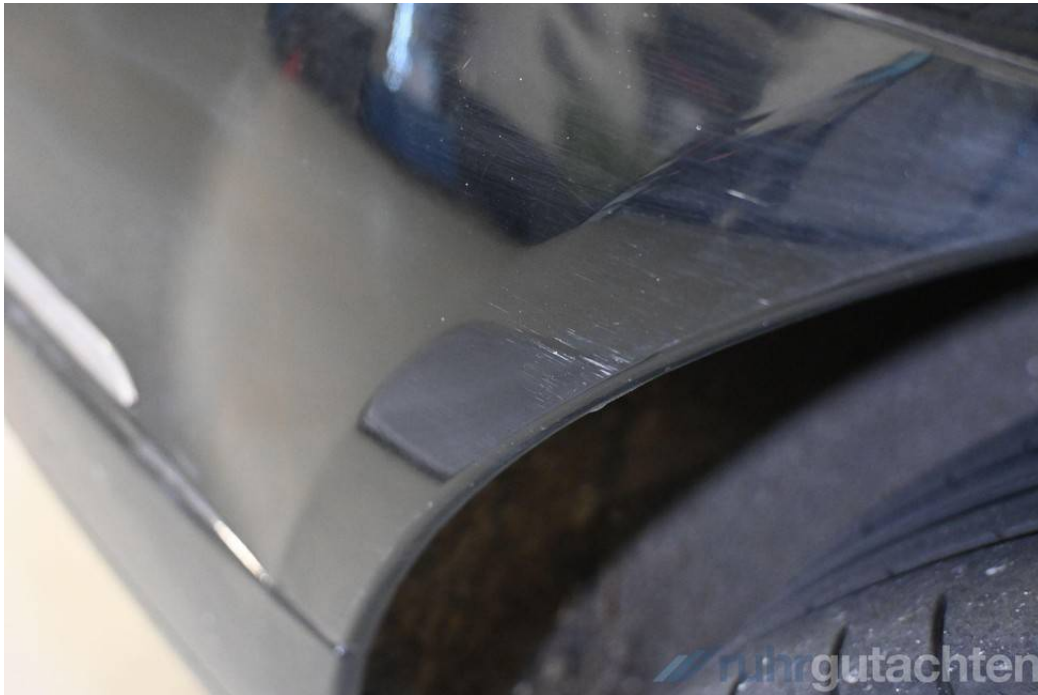
Heckverkleidung rechts kratzbeschädigt

Heckverkleidung rechts kratzbeschädigt - keine Schadenerweiterung eingetreten

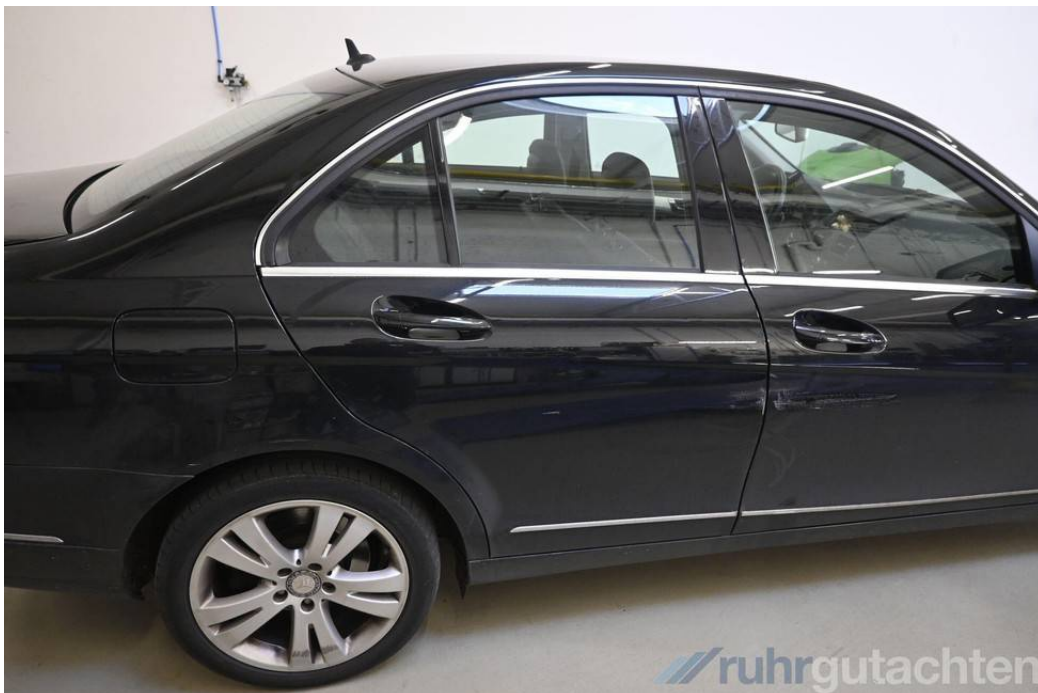
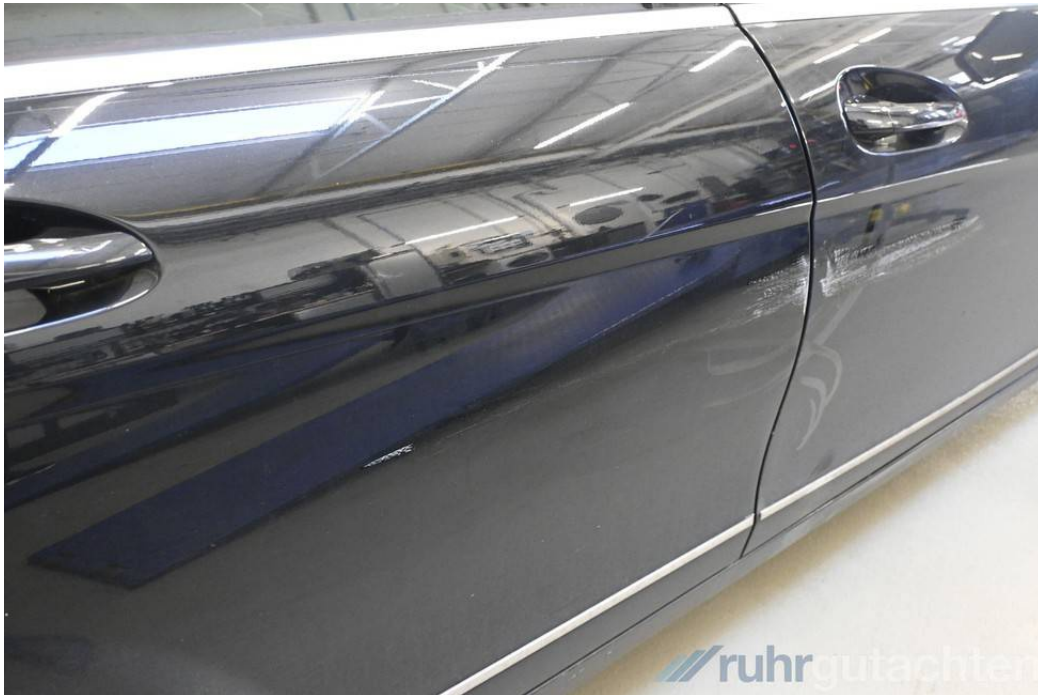
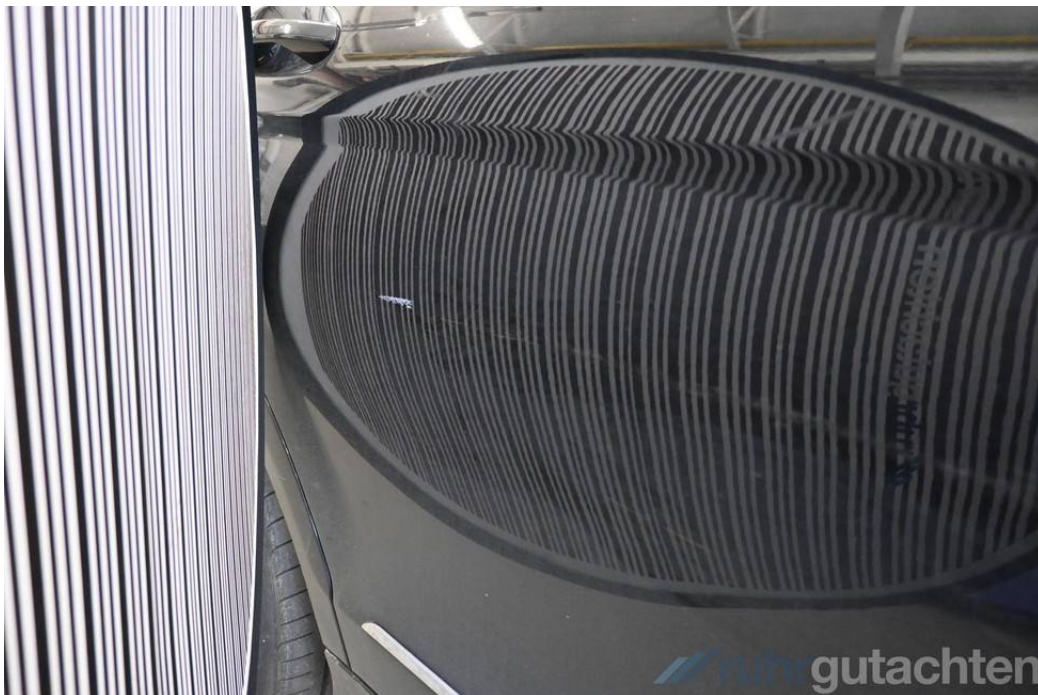
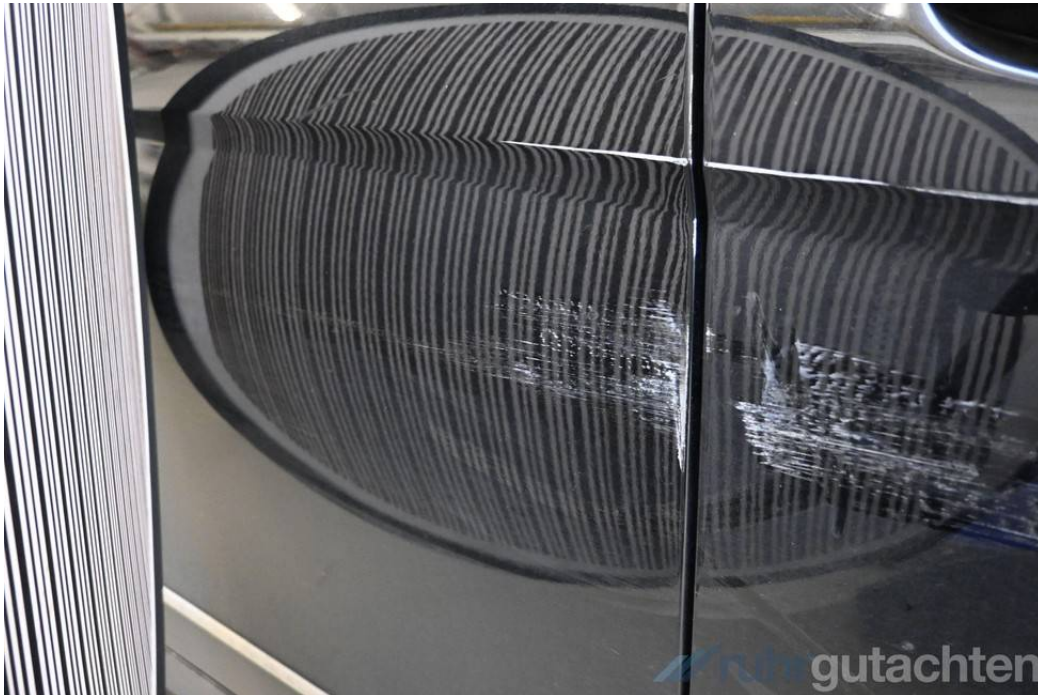
Tür hinten rechts kratzbeschädigt und verformt

Tür hinten rechts kratzbeschädigt und verformt - instandsetzen und lackieren

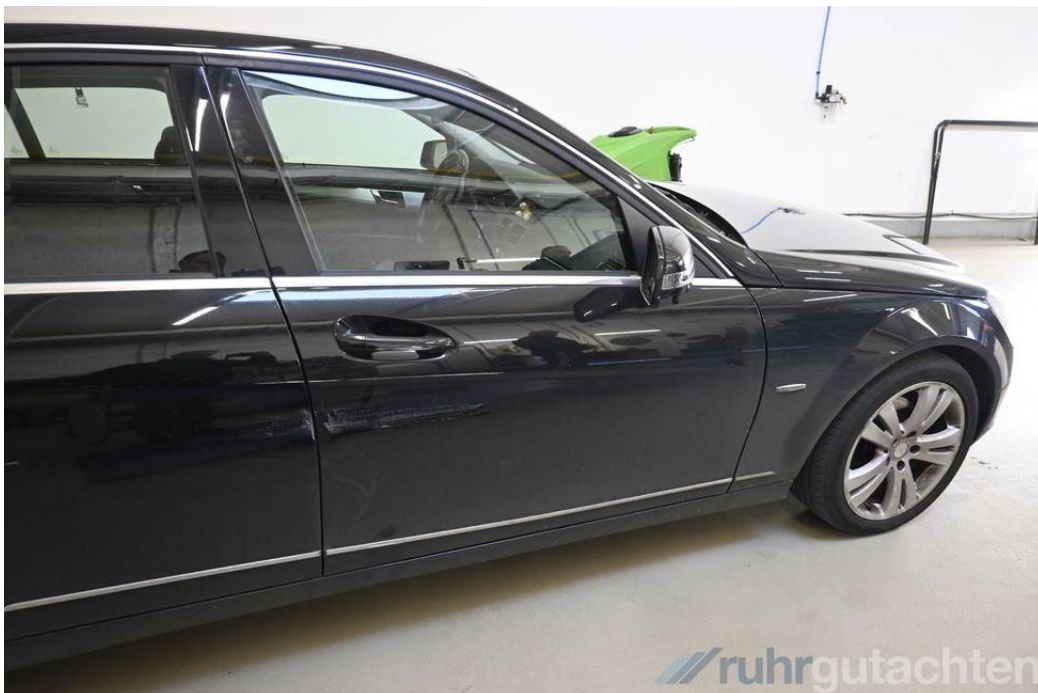
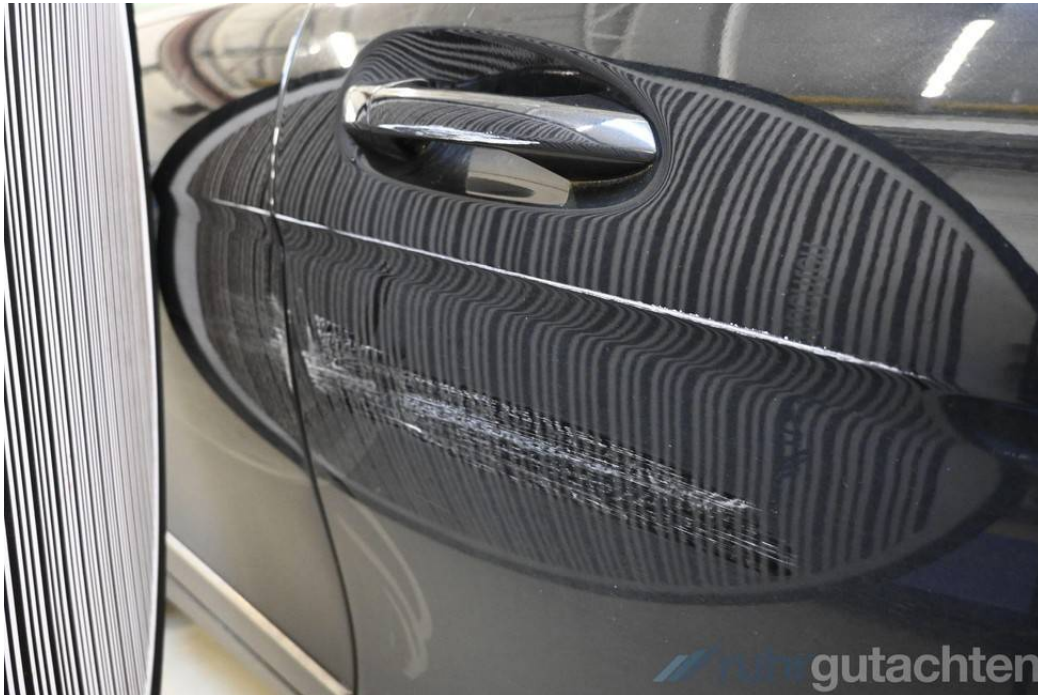
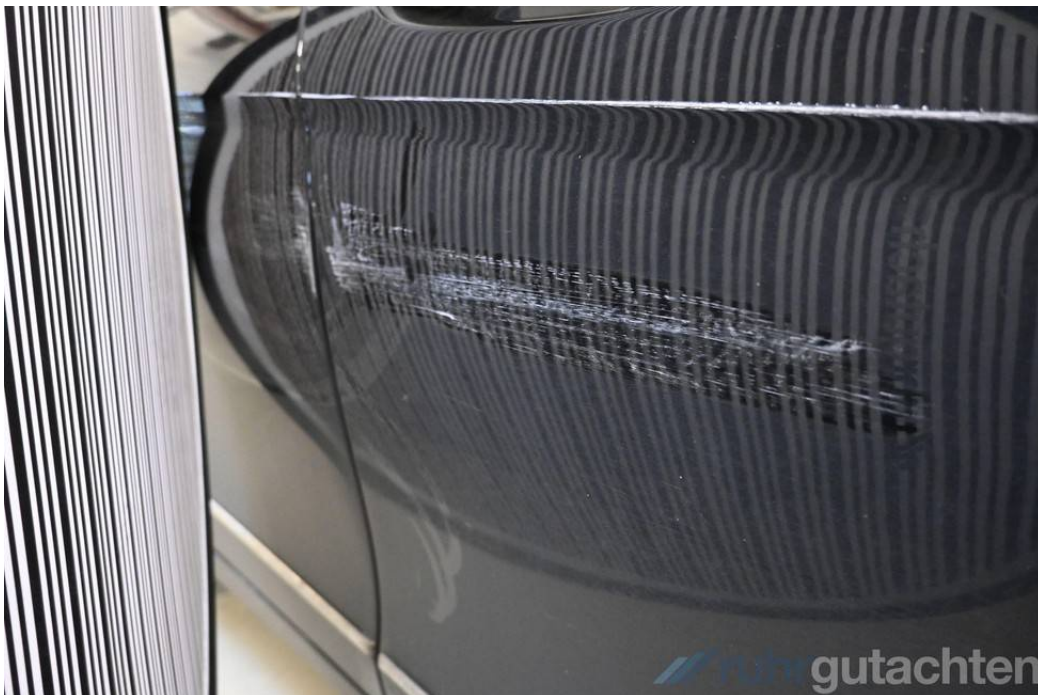
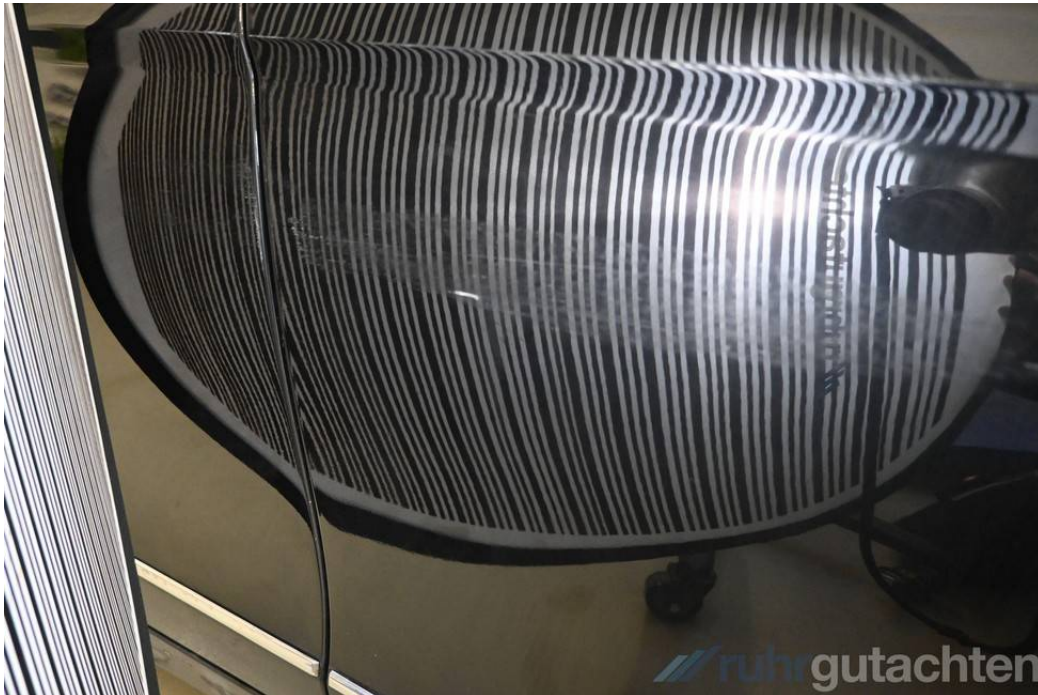
Tür vorne rechts kratzbeschädigt

Tür vorne rechts kratzbeschädigt - lackieren (Altschaden verbleibt am Fahrzeug)

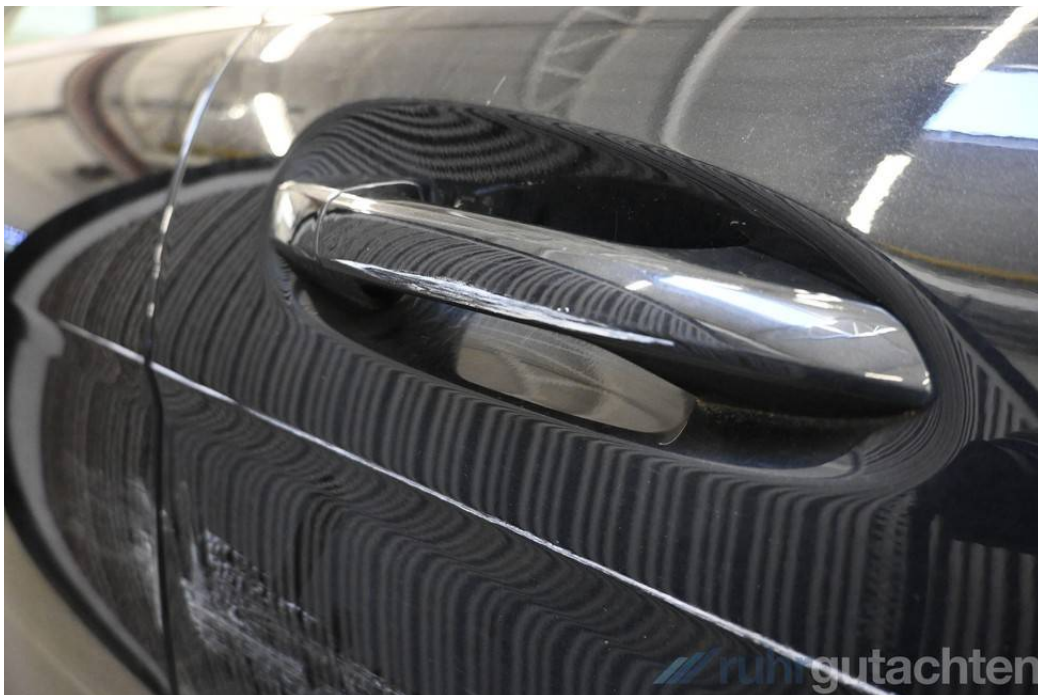
Foto 12

Türgriff vorne rechts kratzbeschädigt

Türgriff vorne rechts kratzbeschädigt - lackieren

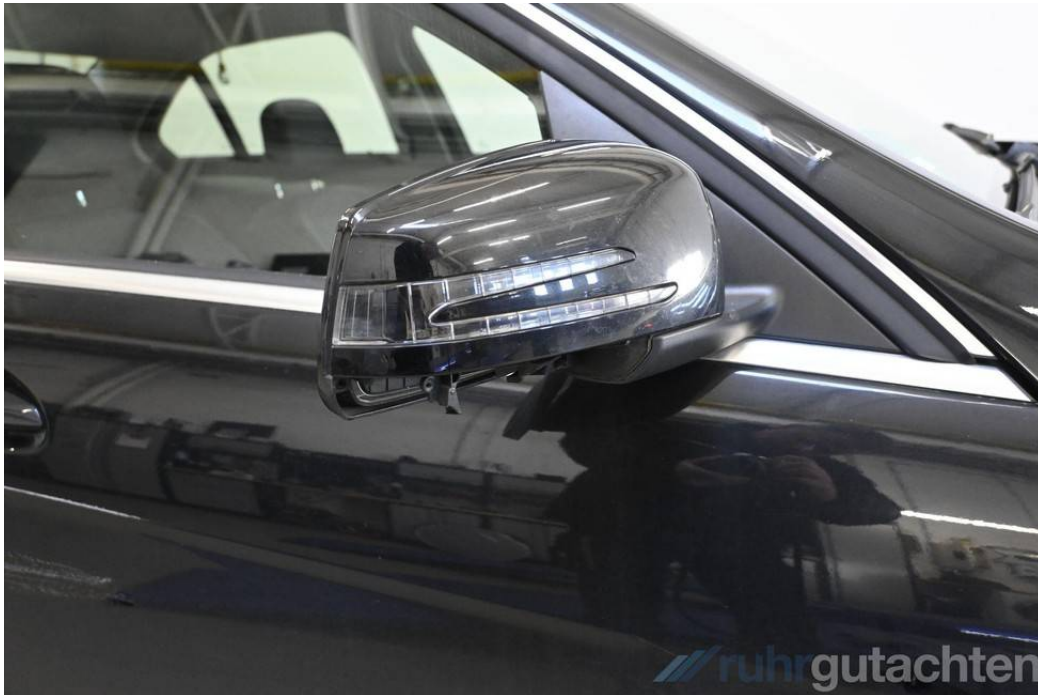
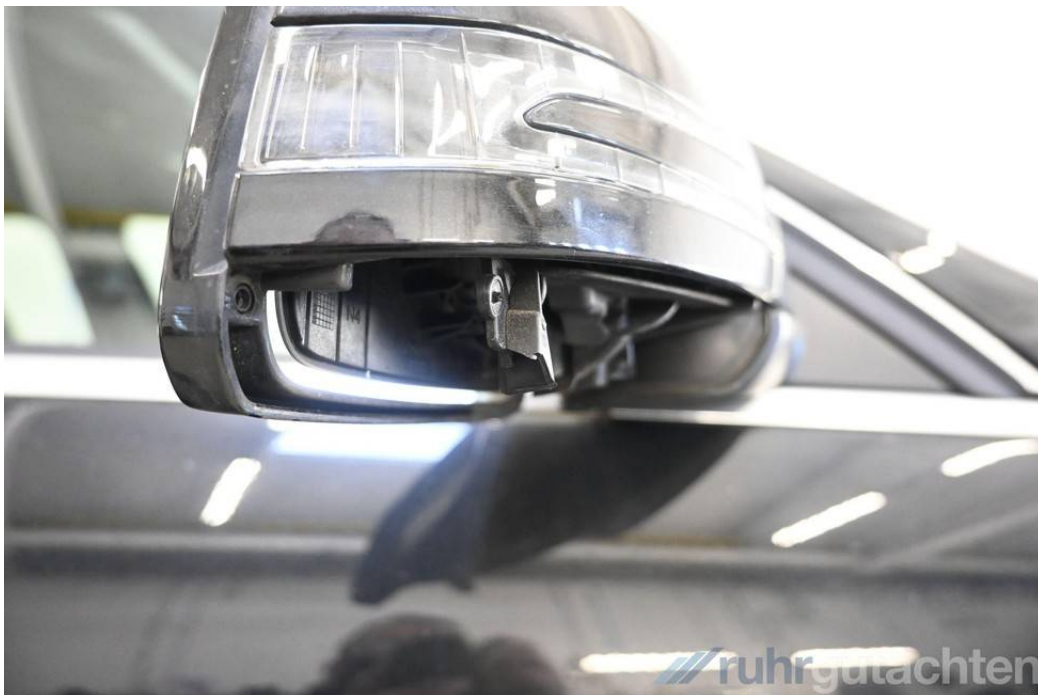
Außenspiegel rechts gebrochen

Außenspiegel rechts gebrochen - erneuern und lackieren

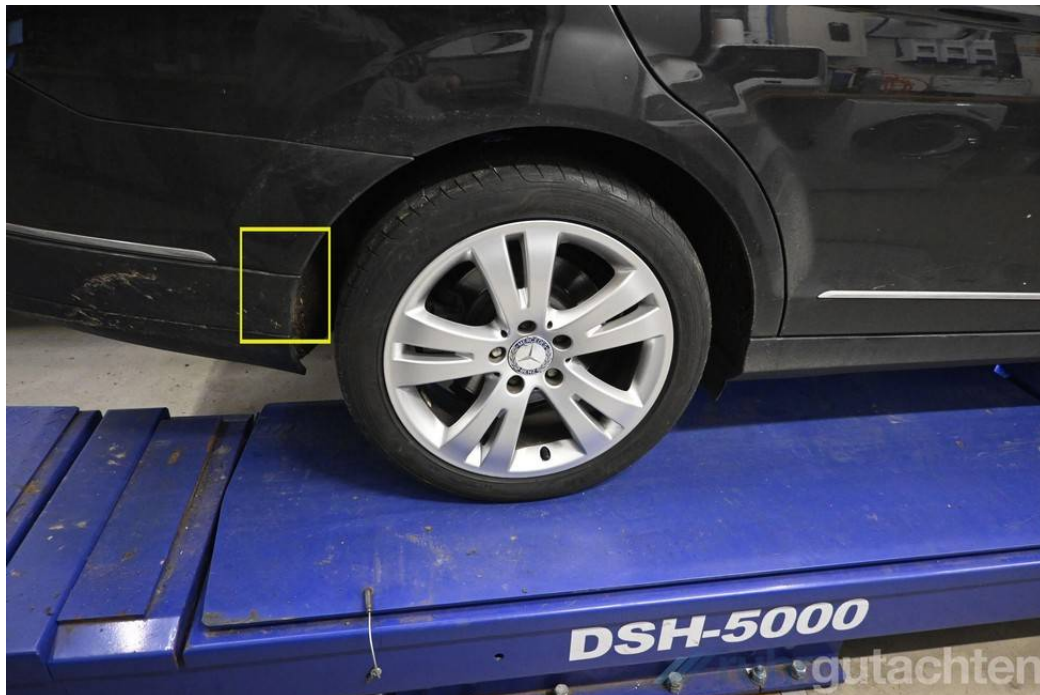
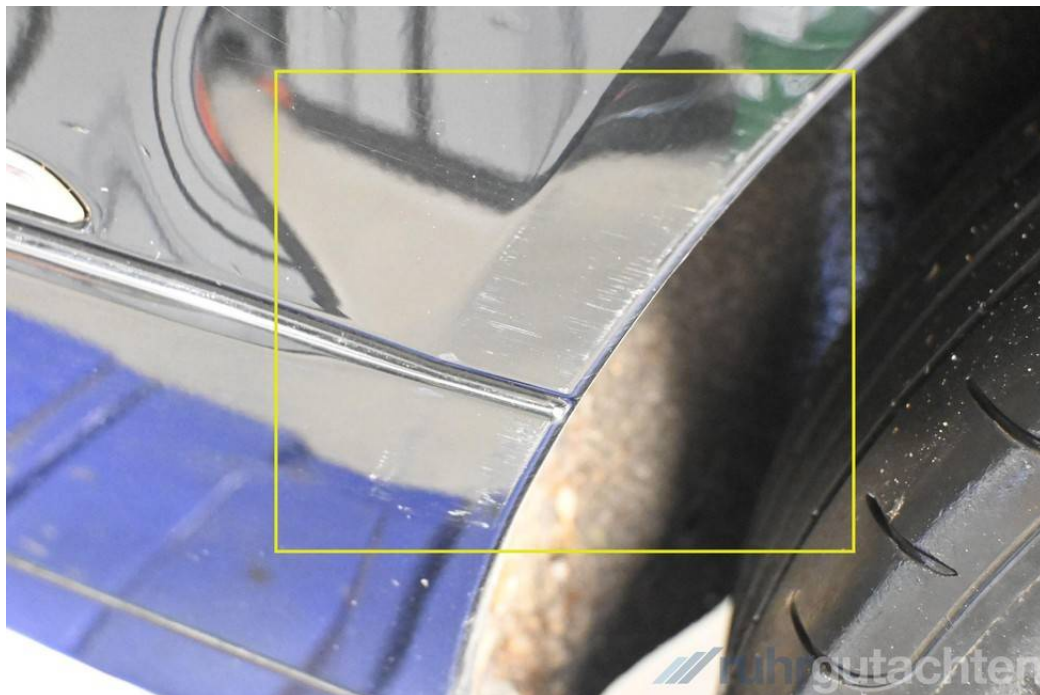
Heckverkleidung rechts unterhalb kratzbeschädigt  
Seitenwand hinten rechts unterhalb verformt

Nicht reparierter Vorschaden: Heckverkleidung rechts unterhalb kratzbeschädigt

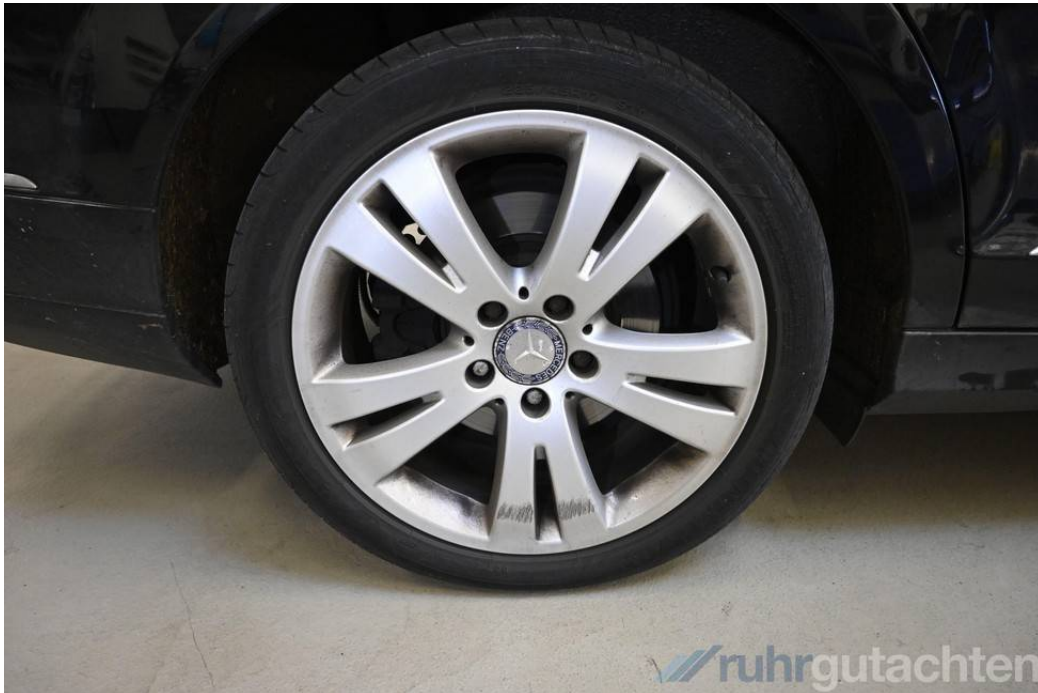
Foto 27

Leichtmetallrad hinten rechts kratzbeschädigt, Reparaturkosten ca. 300 EUR

Nicht reparierter Vorschaden: Leichtmetallrad hinten rechts kratzbeschädigt

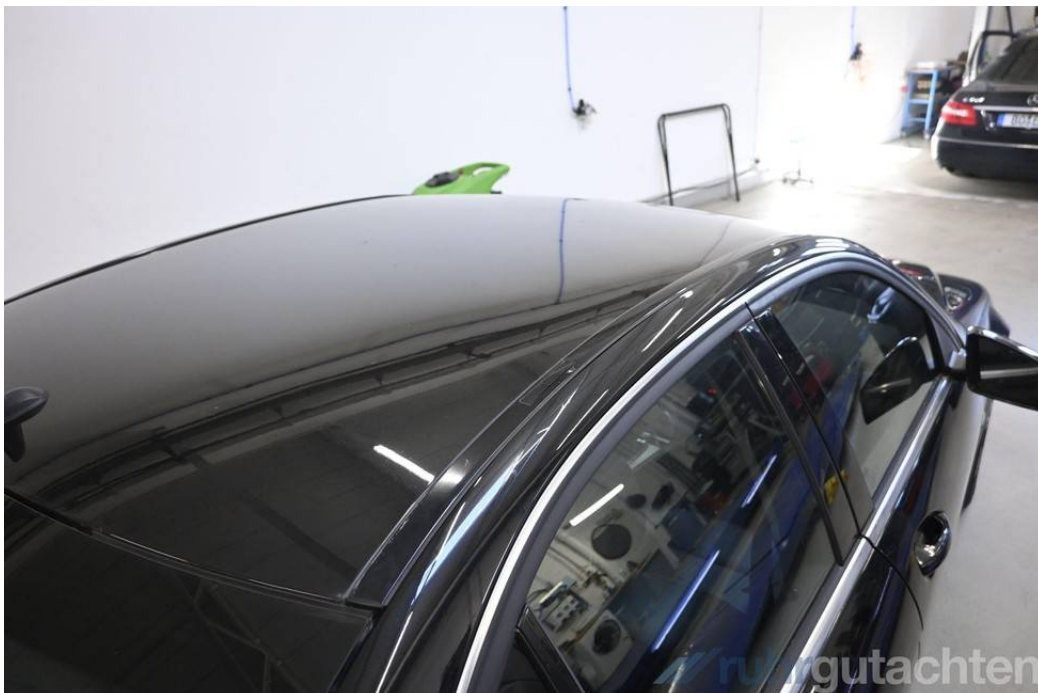
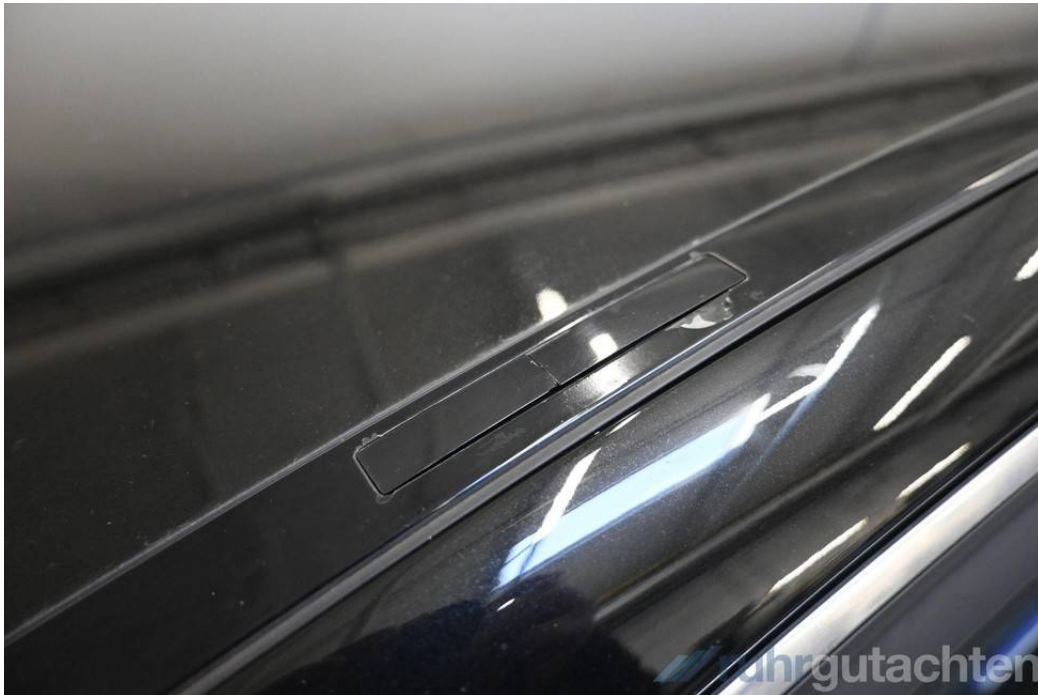
Dachleiste rechts Abdeckung gebrochen, Reparaturkosten ca. 200 EUR

Nicht reparierter Vorschaden: Dachleiste rechts Abdeckung gebrochen

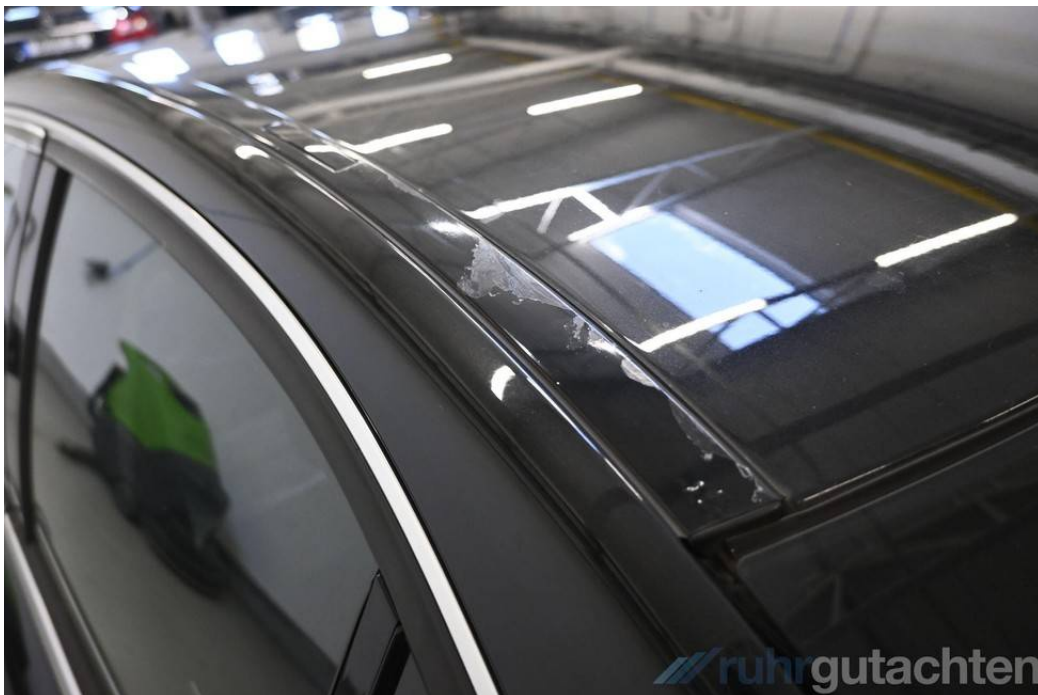
Foto 30

Dachleiste links korrodiert, Reparaturkosten ca. 200 EUR

Nicht reparierter Vorschaden: Dachleiste links korrodiert

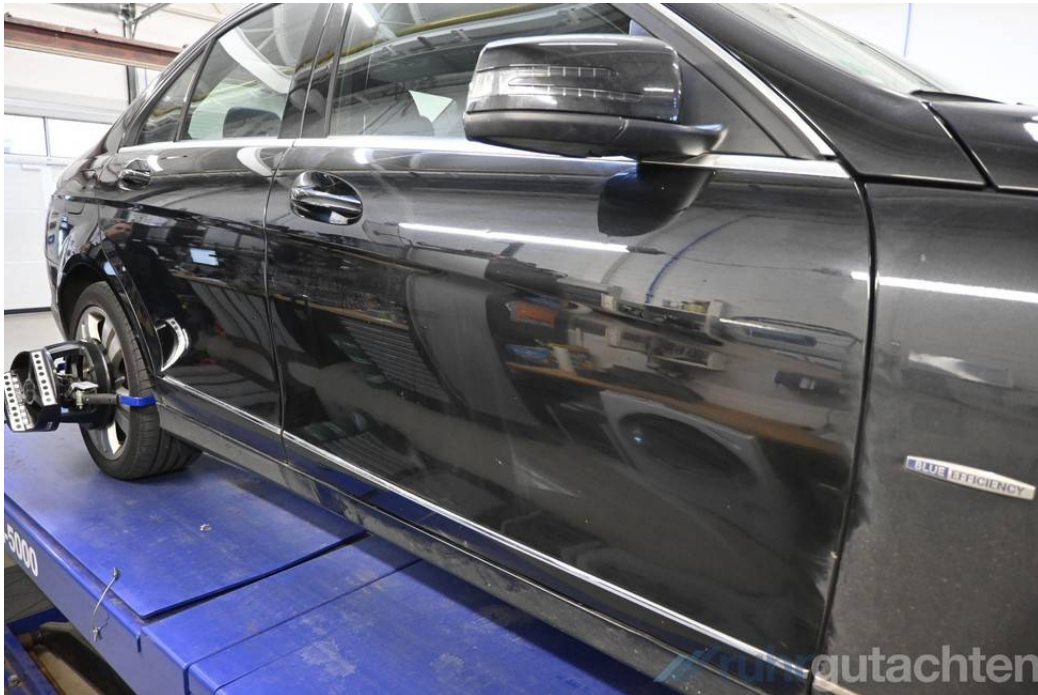
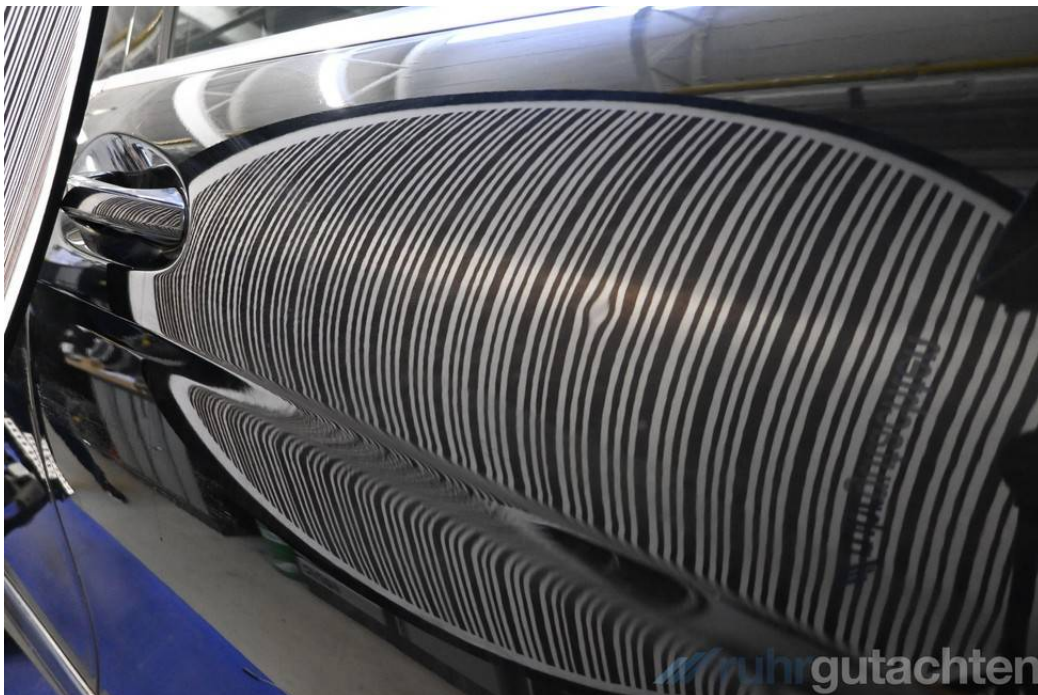
Tür vorne rechts eingedellt, Reparaturkosten ca. 100 EUR

Nicht reparierter Vorschaden: Tür vorne rechts eingedellt

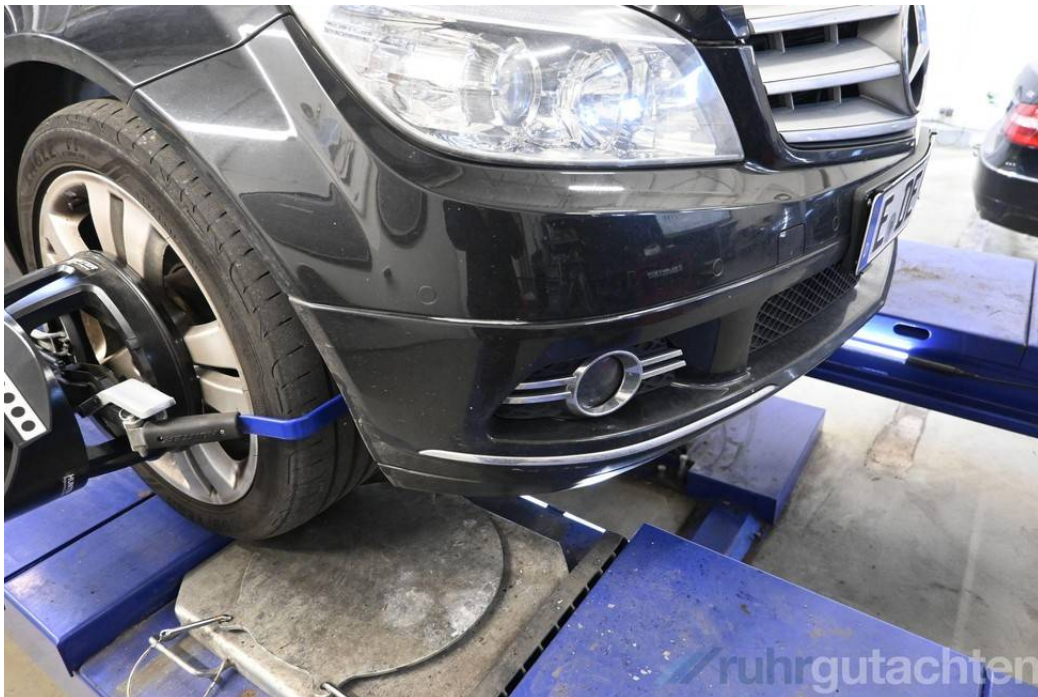
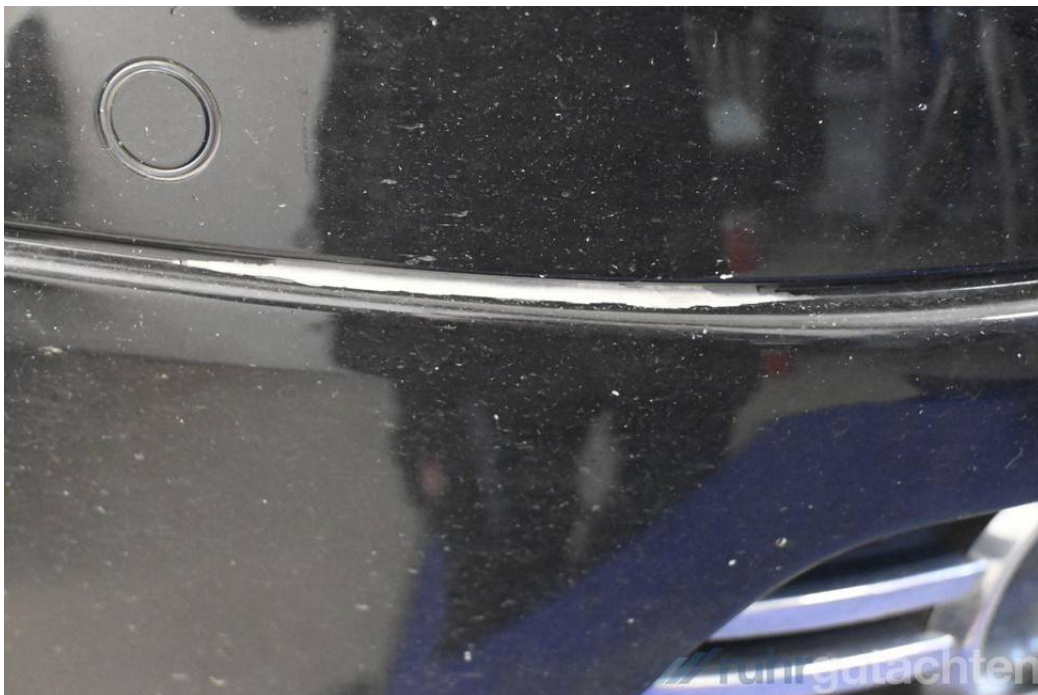
Stoßfänger vorne Lackabplatzung, Reparaturkosten ca. 200 EUR

Nicht reparierter Vorschaden: Stoßfänger vorne Lackabplatzung

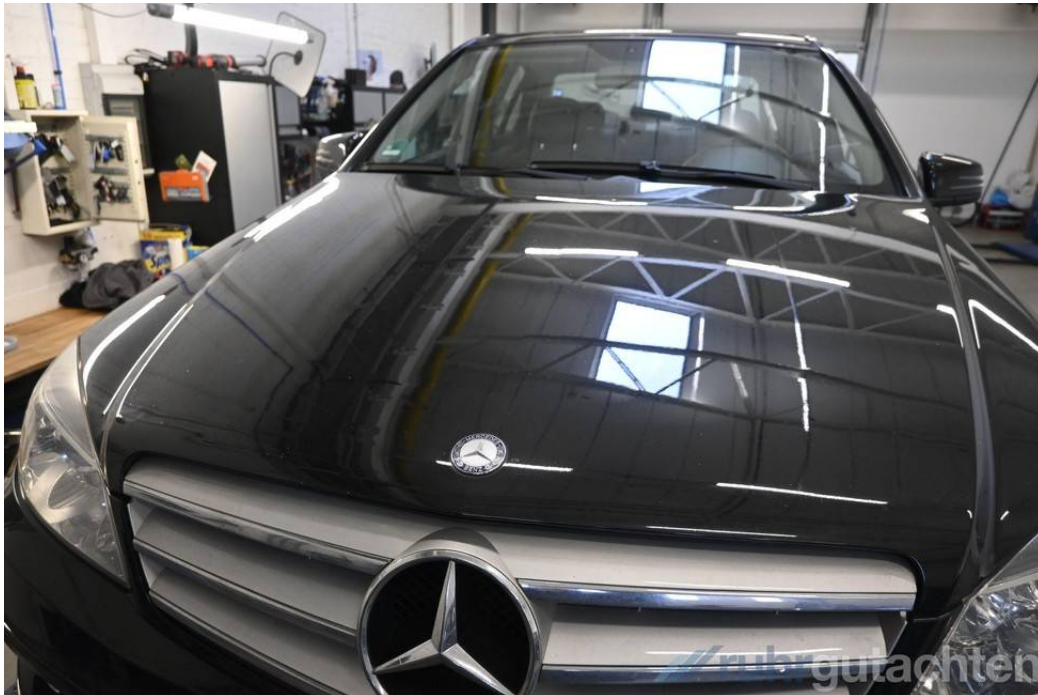
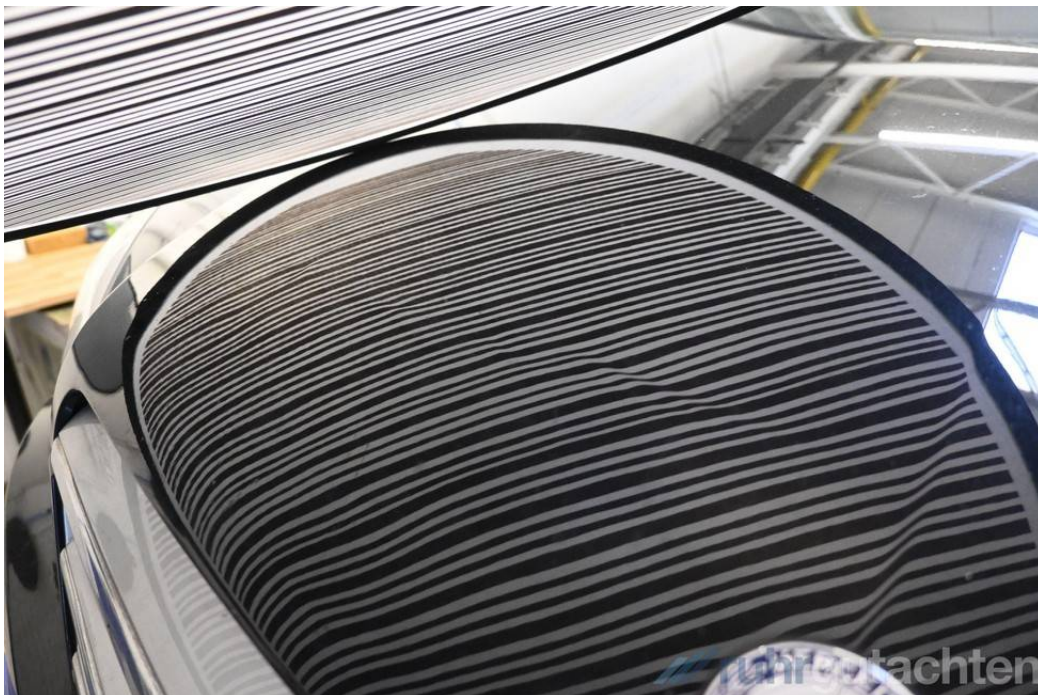
Fronklappe verformt, Reparaturkosten ca. 600 EUR

Nicht reparierter Vorschaden: Frontklappe verformt
