Ruhrgutachten – Robertstraße 88 – 44809 Bochum

## Haftpflichtschaden - Gutachten

Mercedes-Benz - C 220 CDI

### Totalschaden

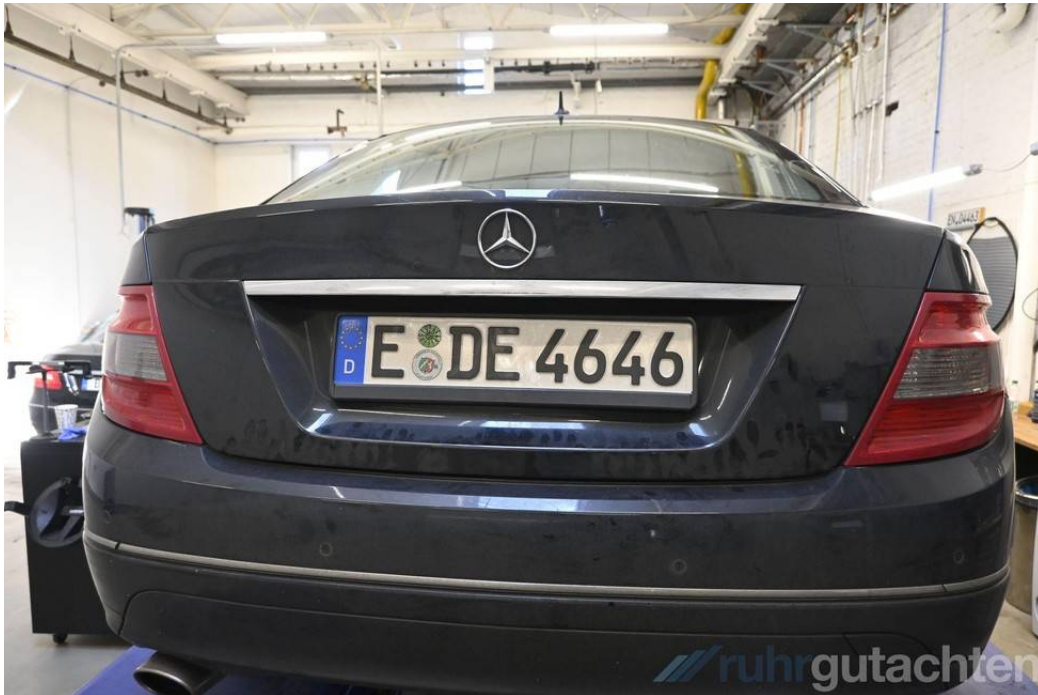
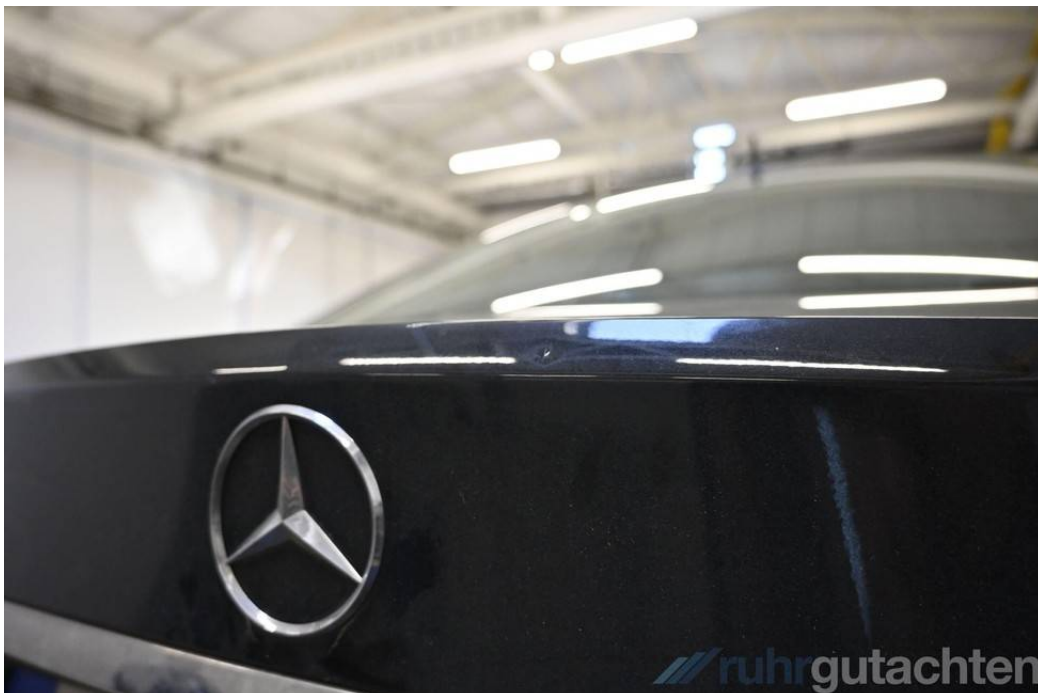
Heckklappe eingedellt, Reparaturkosten ca. 100 EUR

Nicht reparierter Vorschaden: Heckklappe eingedellt
