Ruhrgutachten – Robertstraße 88 – 44809 Bochum

Haftpflichtschaden - Gutachten

Mercedes-Benz - C 220 CDI

Totalschaden

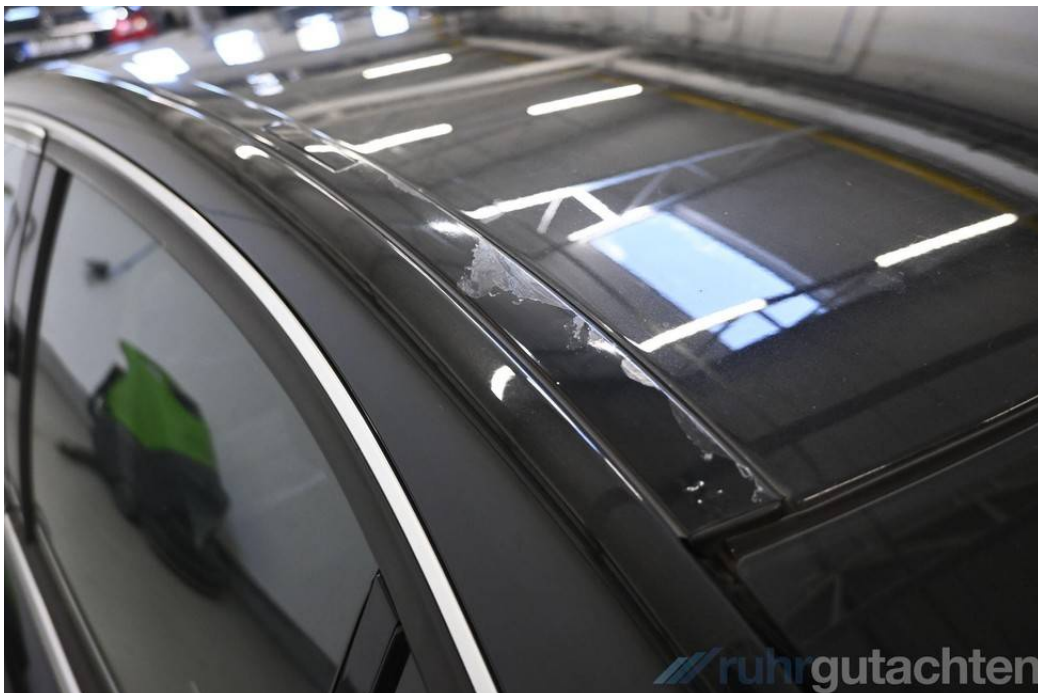
Foto 30

Dachleiste links korrodiert, Reparaturkosten ca. 200 EUR

Nicht reparierter Vorschaden: Dachleiste links korrodiert

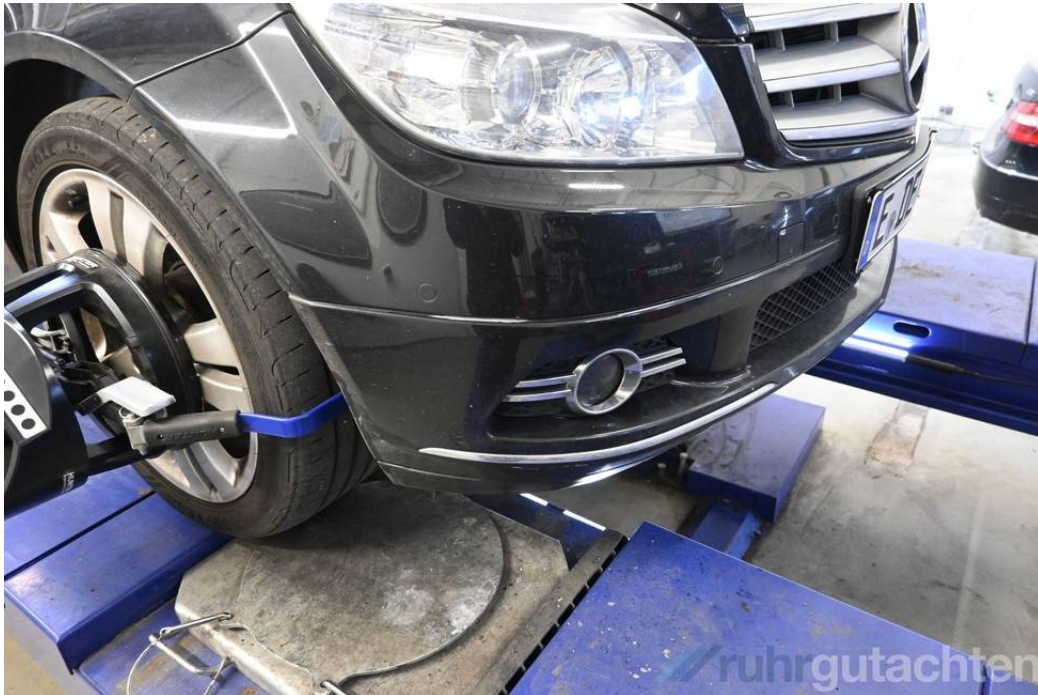
Stoßfänger vorne Lackabplatzung, Reparaturkosten ca. 200 EUR

Nicht reparierter Vorschaden: Stoßfänger vorne Lackabplatzung
